試験成績書

品名	10 月 17 日施工棟部 冠瓦：紐雁振瓦 のし瓦：防災小のし割, 防災 7 分のし割, 大のし瓦
----	---------------------------------------------------------

試験事項 耐地震力性能試験 (鉛直回転法)	棟部にずれ, 脱落等は認められなかった。
-----------------------------	----------------------

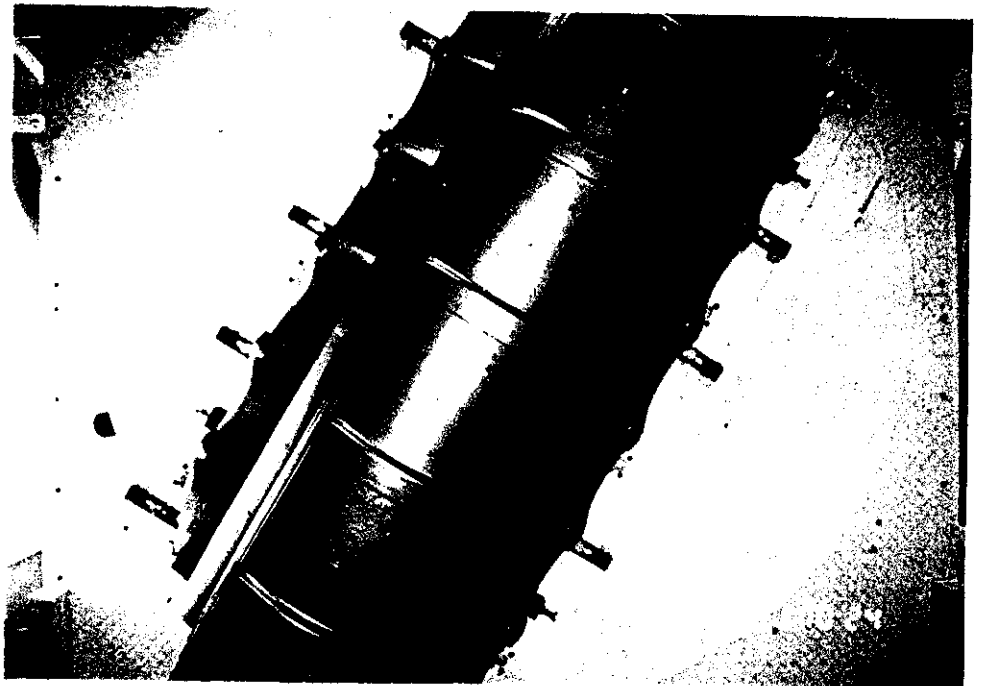
写真3
試験後写真(鉛直時)
