試験成績書

品名	8月26日施工棟部一 No.2 冠瓦：紐小雁振瓦 のし瓦：防災小のし割, 防災7分のし割
試験事項	
耐地震力性能試験 (鉛直回転法)	棟部にずれ, 脱落等は認められなかった。
以下余白	
備考	試験方法；瓦屋根標準施工ガイドラインの方法による。 ただし, 回転速度は2回転/min.とした。

○品名：8月26日施工棟部一 No.2

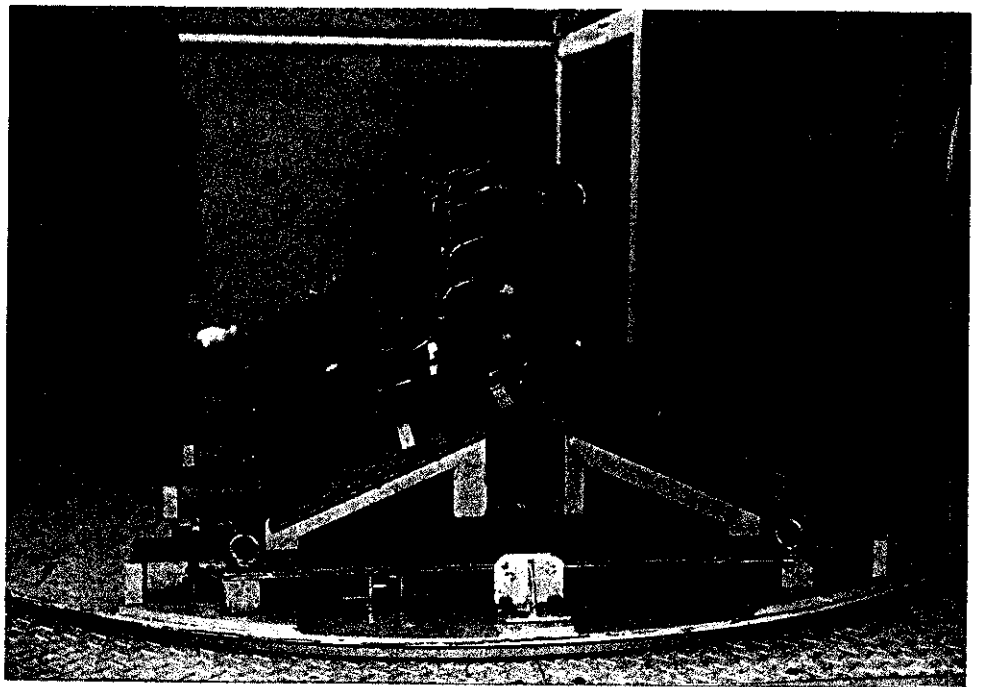
写真 1
試験前写真(水平時)

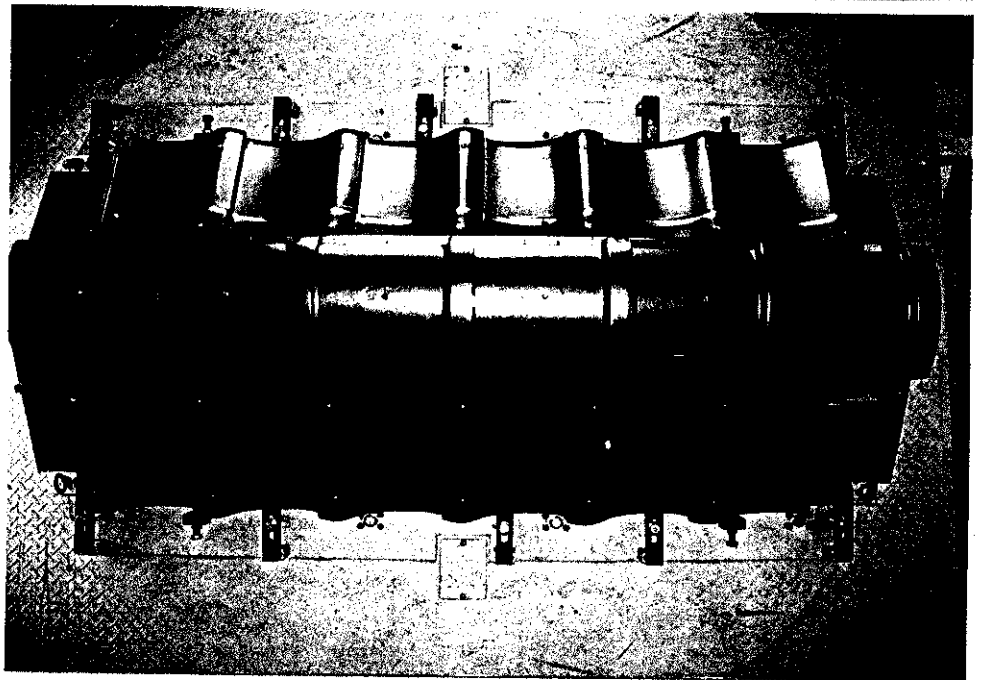
写真 2
試験前写真(鉛直時)
